## Les Dossiers d'archeolo-J

Echos de nos  
recherches en 2019

## A. Havelange / Flostoy : la villa gallo-romaine de “Lizée”

# B. Haltinne (Gesves) : une histoire longue de dix siècles !

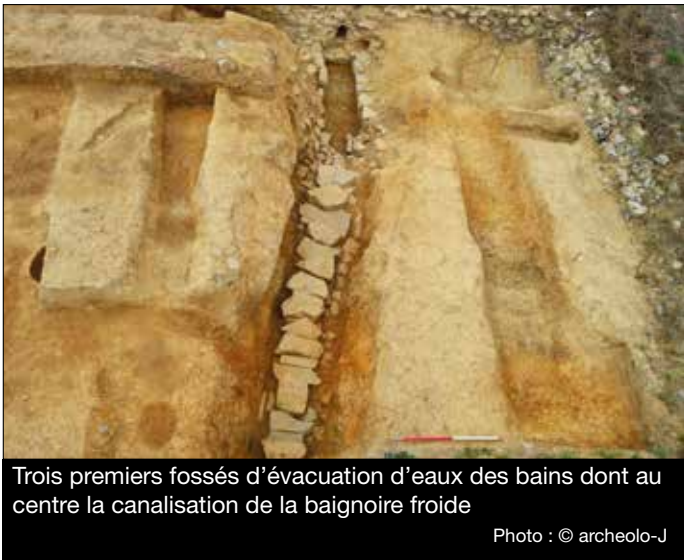
Trois premiers fossés d'évacuation d'eaux des bains dont au centre la canalisation de la baignoire froide

Deux autres fossés encadrent la canalisation de la baignoire froide F1.155 ; ils sont orientés semblablement à moins d'un mètre de distance. Ces deux fossés sont beaucoup moins profonds et sont donc plutôt liés à l'évacuation d'un ou de plusieurs bassins d'eau chaude. Aucune baignoire du *caldarium* n'est conservée car celles-ci devaient se trouver en superstructure au-dessus de l'hypocauste ; on peut néanmoins supposer la présence d'une ou deux baignoires, tout au nord à la sortie du canal de chauffe

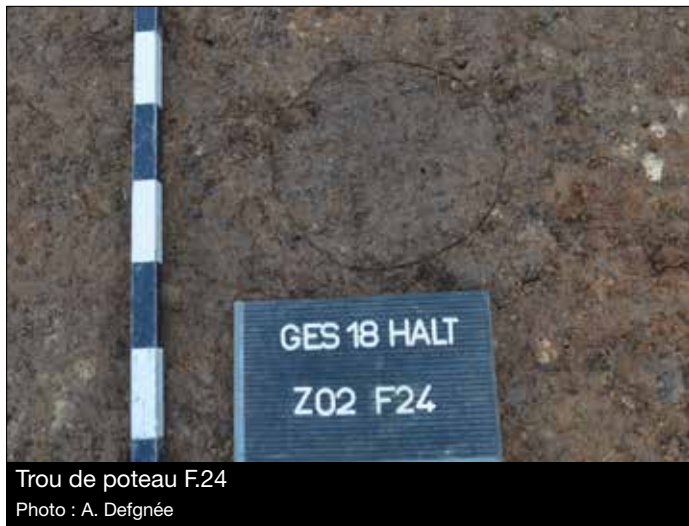
Trou de poteau F.24

Creusés dans le sol en place, ces trous de poteaux présentent un plan généralement circulaire d'un diamètre moyen de 0,35 m. Au vu de l'important taux d'arasement dans ce secteur septentrional,

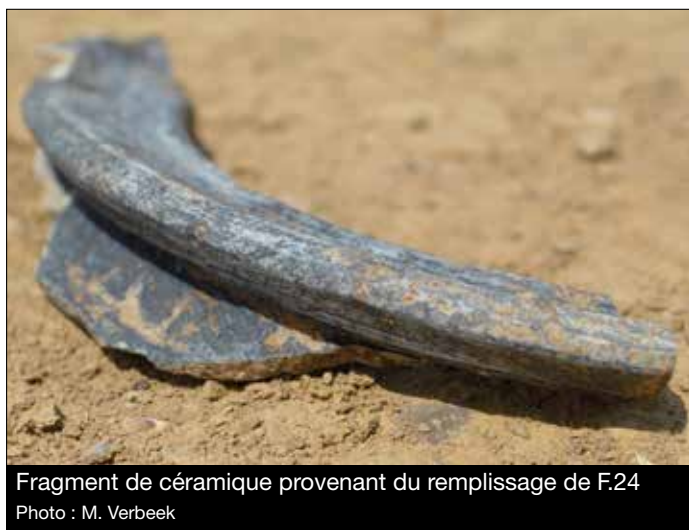
Fragment de céramique provenant du remplissage de F.24

C'est dans le remplissage de l'un d'entre eux qu'a été retrouvé un bord de vase décoré, typique de la production des ateliers de Huy durant le 8<sup>e</sup> siècle.

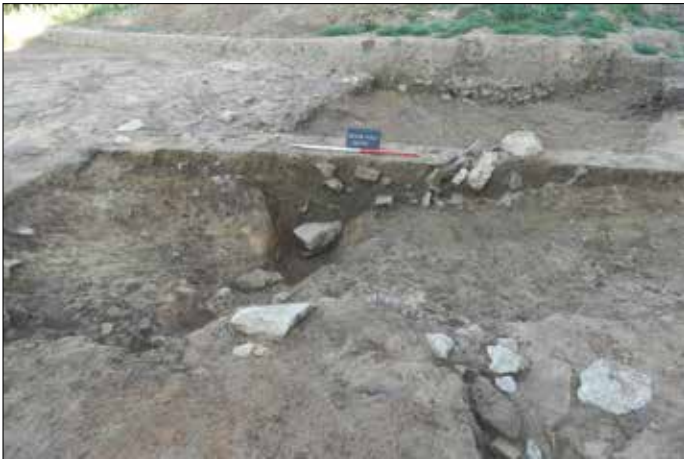
Fosse de démolition F.07

Dans l'angle nord-est de l'emprise de fouille, une grande fosse oblongue de plus de 6 m 50 de long sur 4 m 50 de large a été mise au jour. Elle a été creusée juste à côté du logis, le long de son mur oriental. La majeure partie de son remplissage était

constituée de moellons de calcaire et de grès, équarris ou non, de dimensions et formes diverses. De nombreux moellons calcaires, souvent de grande dimension (jusqu'à 40 cm) et taillés en arrondi, nous ont permis de constater que cette grande structure était essentiellement destinée à enfouir les déblais du logis à tourelle.

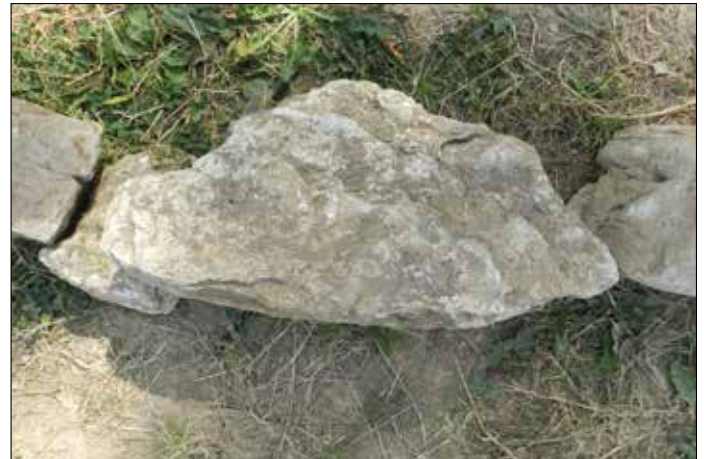
Un des moellons calcaires taillés en arrondi provenant de la fosse F.07

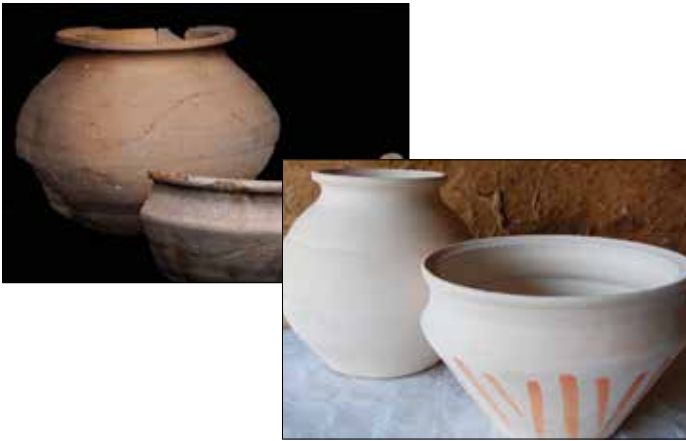
Céramiques archéologiques (à gauche) et reproductions (à droite)

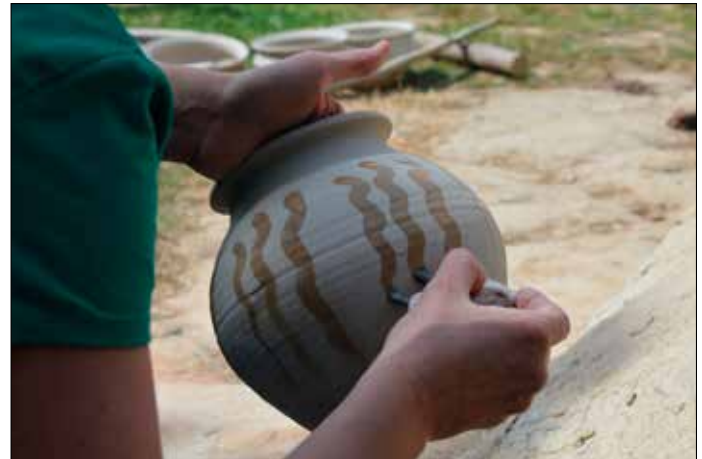
Échantillon de la fournée

Les pots ont été *empilés* sans ordre, en prenant appui sur la sole et sur la paroi. Six grands pots verseurs couchés au dessus des canaux ont servis de supports pour le reste de la charge et ainsi agrandir la surface de chargement; quelques pots ont été déposés dans les canaux afin de voir leur réaction à la cuisson. Tous les pots sont sortis du four correctement cuits; la chaleur s'est répartie de façon homogène ; nous n'avons constaté ni sur-cuisson ni sous-cuisson, sauf sur le pot en argile rouge (LADR), dont le côté exposé au foyer a légèrement grésé.

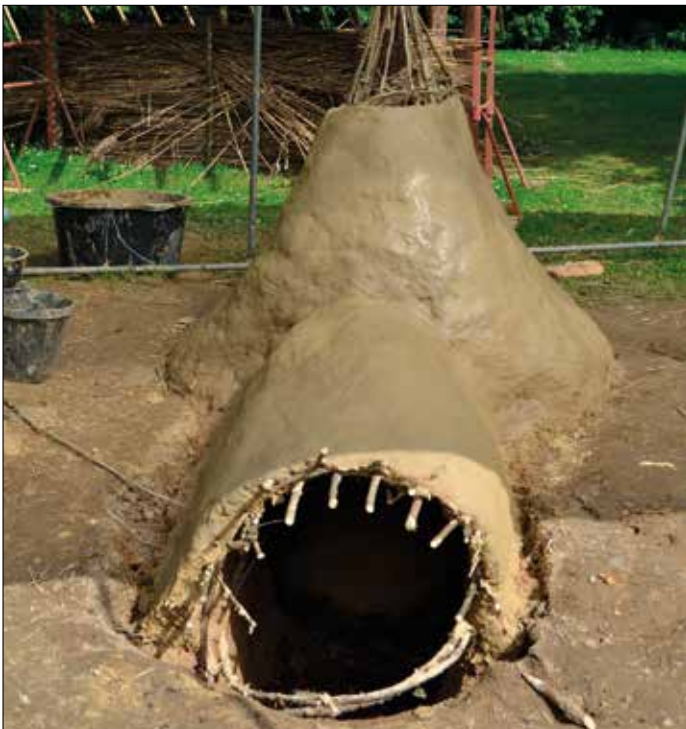
Four reconstitué

La construction du four (hors ramassage des matériaux et hors séchage) est assez rapide : à quatre ou cinq personnes, deux jours et demi suffisent à creuser, monter le squelette en noisetier et l'enduire. A Haillot, les restes de parois de four étaient peu nombreux et très fragmentaires ; ils ne pouvaient indiquer, sur base de leur seule observation macroscopique, la technique de construction de la superstructure. Une analyse pétrographique récente effectuée par Line Van Wersch démontre que l'argile était la même que celle utilisée pour façonner les pots, mais aucun dégraissant végétal n'y a été identifié. L'argile exploitée pour notre expérimentation a été extraite à Seille (Carmeuse). Nous l'avons quand même dégraissée avec du foin non coupé et des fragments de terre déjà cuite récupérée dans le four construit d'un dernier, afin d'en assurer une meilleure plasticité et réduire le risque de fissure. Il a fallu environ 1050 kg de ce mélange pour monter le four. L'enfoncement du squelette en branches de noisetier dans le creusement de l'alandier est l'option qui a été préférée, afin de rendre la structure plus stable et de profiter de l'inertie du sol en place. Au contraire, le panier composant le laboratoire a été posé sur le sol de circulation et c'est à cause de cela qu'il a été fragilisé lors de la cuisson et qu'il s'est affaissé sur la charge. Il y aurait eu avantage à l'enfoncer également dans le creusement. Ce panier doit être bien dense afin de ne pas fléchir sous le poids du mélange argile-foin, et pour ce faire, le nombre de branches de support aurait certainement pu être augmenté et renforcé par l'insertion de cerceaux horizontaux qui auraient aidé à garder la courbure de la couverture intacte.

En tenant compte de la hauteur conservée de la sole du four médiéval, la *couverture du laboratoire* doit être suffisamment haute pour offrir un volume de charge correct. L'ouverture supérieure doit être réduite pour assurer un tirage suffisant et atteindre les températures voulues. Le four en puits, sans support en noisetier, que nous avons testé la deuxième année a quand même dû être fermé avec des tuiles pour augmenter le tirage ; il est moins fragile, mais cette option ne permet pas d'empiler un nombre conséquent de récipients et l'hypothèse doit être abandonnée au profit de la couverture plus haute, fermée, en forme de pain-de-sucre ou en dôme. Lorsque le diamètre de la cheminée est idéal, il n'est plus nécessaire d'agir sur son ouverture, contrairement à ce que nous avons constaté pour le four en puits. L'aménagement d'une ouverture à l'arrière du four a été utile mais pas indispensable pour enfourner les premiers pots; son rebouchage au moment de la mise à feu, à l'aide de pierres et d'argile, laisse cependant bien les mêmes traces archéologiques que celles du four 21 d'Haillot.

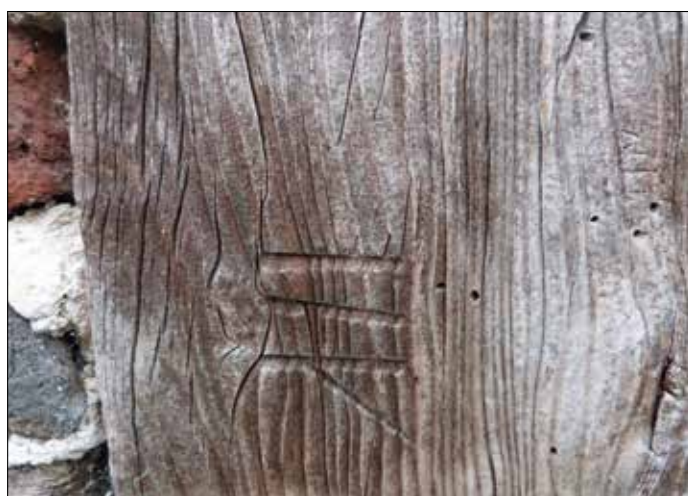
N°6 Bormenville, marque de charpentier, détail.

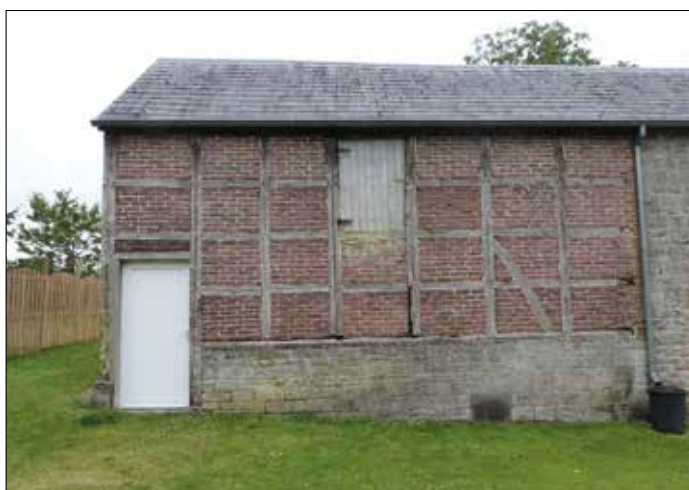
N°6 Bormenville, mur goutereau

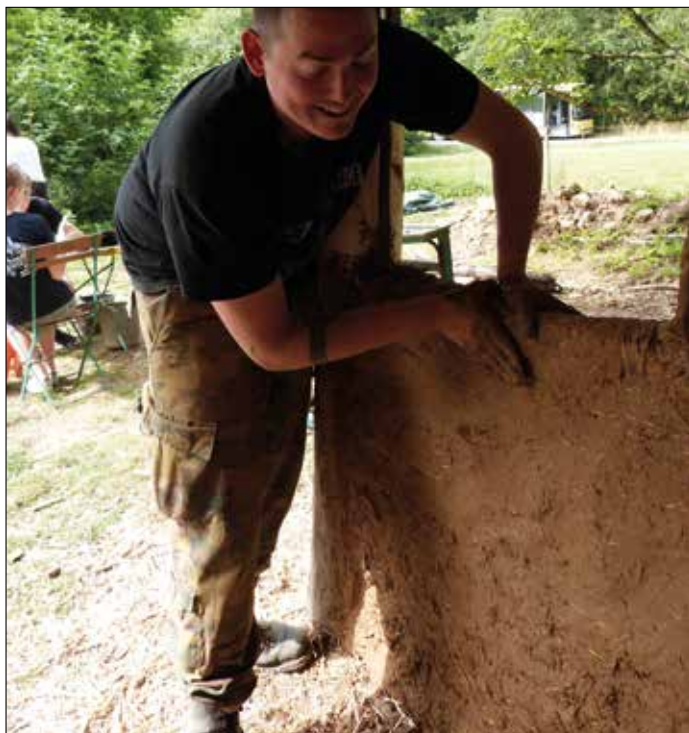
Montage d'un hourdis en torchis en utilisant la technique (2)

Deux techniques de montage du hourdis ont été explorées : d'une part, par projection du torchis sur le système d'éclisses et de palançons déjà monté (1), d'autre part, par insertion d'un boudin de torchis entre deux éclisses pendant le montage (2). Ces deux techniques ne sont pas équivalentes. En effet, la technique (1) donne des murs d'épaisseur d'environ 13 – 15 cm alors que l'épaisseur du mur monté avec la technique (2) est comprise entre 10 et 12 cm. De plus, la technique (1) possède le défaut que les deux pans du mur ne sont que faiblement connectés étant donné que le torchis est projeté de part et d'autre de la structure d'éclisses. En revanche, la technique (2) rend le mur plus cohérent dans sa structure. Dans les deux cas, la surface doit être lissée.

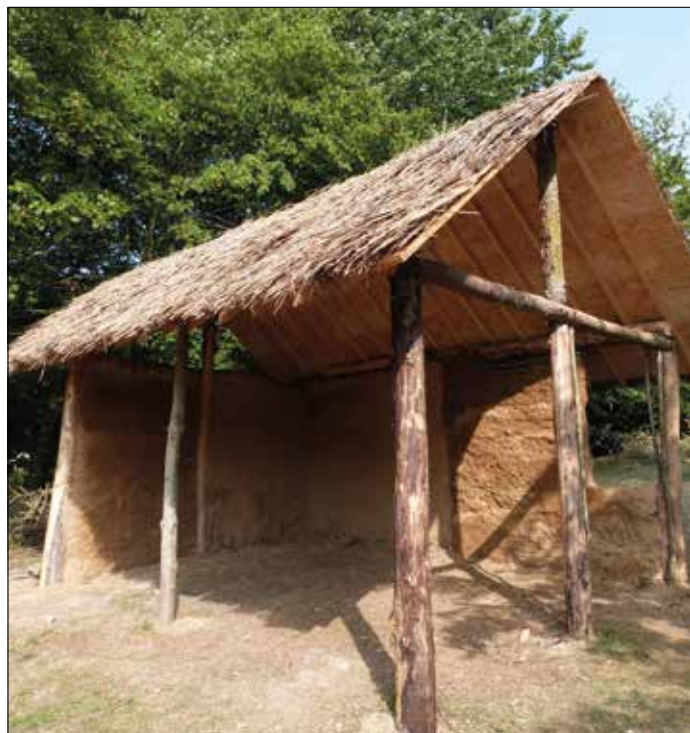
Aspect final du bâtiment en torchis

Nous avons procédé à la reconstruction d'un bâtiment en pan-de-bois et hourdis de torchis au centre archeolo-J de Bary. Ce bâtiment est basé sur le plan d'une petite construction mise au jour sur le site de Haillot à proximité immédiate d'un ensemble de fours attestant d'une production de potier datant du milieu du 10<sup>e</sup> au 11<sup>e</sup> siècle. Les poteaux et la charpente ont été réalisées par les ouvriers d'archeolo-J et de la Société archéologique de Namur, sous la conduite d'Alain Fossion (Société archéologique de Namur) et sur base d'un plan d'architecte (Elodie Chantinne). La structure a été assemblée à mi-bois et fixée avec des chevilles.
